Análisis de valoración patrimonial del Ministerio de Relaciones Exteriores

Analysis of the Asset Valuation of the
Ministry of Foreign Affairs

*María Verónica Solares Gantier**

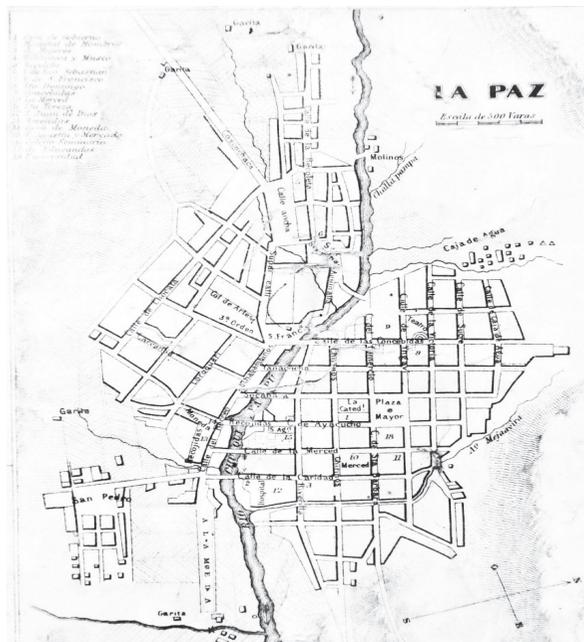
Figura 2: Mapa oficial de La Paz de 1859

Esta intensa actividad ocurrió después de la guerra civil de 1899, cuando se oficializó la nueva función político-administrativa de La Paz. En esa época se la conocía como la “ciudad señorial” (Torrico, 1980, pp. 39-45), debido a su población latifundista y comercial, que mantenía numerosas relaciones internacionales y experimentaba un notable avance en la formación de profesionales. El lenguaje arquitectónico ecléctico de la época reflejaba y acogía a esta nueva población en expansión (Figura 2).

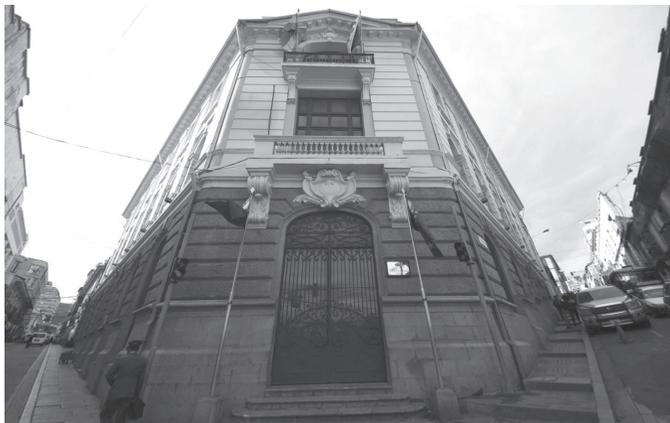
Figura 3: Edificio de la Cancillería cuando tenía funciones de cine-teatro

proyecciones cinematográficas. Aunque no se cuenta con información escrita sobre este hecho, fotografías de la época permiten aseverar este hecho (Figuras 3 y 4).

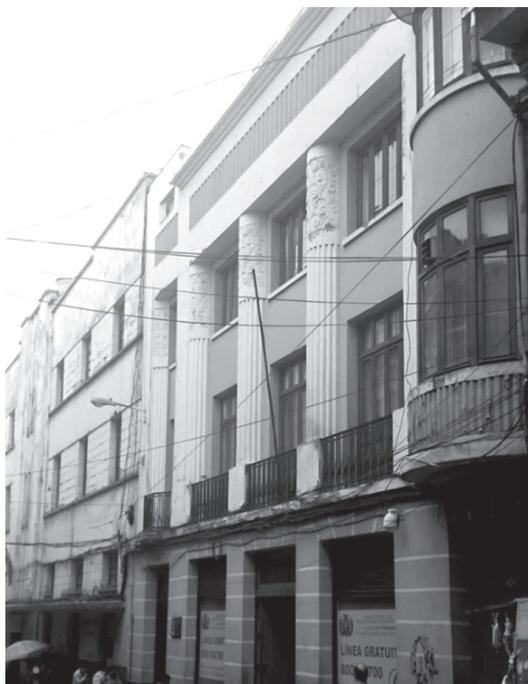
Figura 5: Edificio administrativo de la Cancillería

Durante esta época, marcada por la baja economía debido a la Guerra del Chaco (Mesa, 1997), la arquitectura se centró en la construcción de viviendas y departamentos. Es posible que el edificio inicialmente haya tenido un uso residencial en la planta alta y comercial en la planta baja. Según información proporcionada por la Cancillería, en 2002 el edificio pertenecía a la Sociedad Comercial Industrial (SACI) (Figura 5), antes de ser transferido al gobierno de China, que posteriormente lo donó a la Cancillería.

Los edificios que pertenecen a la Cancillería identificados como “La Marmolera” y el “Edificio administrativo” corresponden al siglo XX, y a pesar de tener estilos distintos, mantienen alturas y parámetros similares en la composición horizontal y repetición en vanos. El uso de color en las fachadas es el mismo, pero no contribuye al relacionamiento de los mismos y no trae beneficio a las cualidades formales y estéticas. El edificio anexo a la Marmolera no respeta ninguna condición de conjunto entre estas edificaciones, ni del centro histórico. Como resultado, estos edificios no tienen una relación evidente (Figuras 1 y 5).

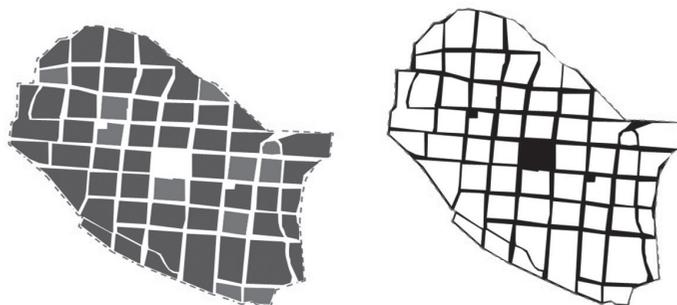
Figura 7: Representación del tejido y la trama urbana en damero

Según este criterio, la dimensión y forma de los manzanos se definen según los criterios urbanos españoles, cuya tendencia observa simetría y forma regular, en lo posible, y por lo menos, mientras no interfiera con este objetivo la topografía del terreno (Figura 7). La traza o rejilla instauro el espacio de uso libre y el de uso definido (Nicolini, 2001), que se distribuyen en espacios abiertos o cerrados, también entendidos como vacíos y llenos. La demarcación parte del punto de origen, que resulta ser en las ciudades de este tipo la plaza central, o en caso de no ser geométricamente el centro, denominada también plaza principal o plaza de armas. Por ello, se puede observar de manera concluyente que este patrón de conformación urbana se produce en la Plaza Murillo, como núcleo público generador de la traza colonial de La Paz (Hardoy, 1983).

En efecto, este criterio se respetó en su totalidad, tanto en lo planificado como en lo ejecutado, mientras no se interponía la estructura natural del suelo. Actualmente, esta conformación en el centro histórico permanece prácticamente intacta.

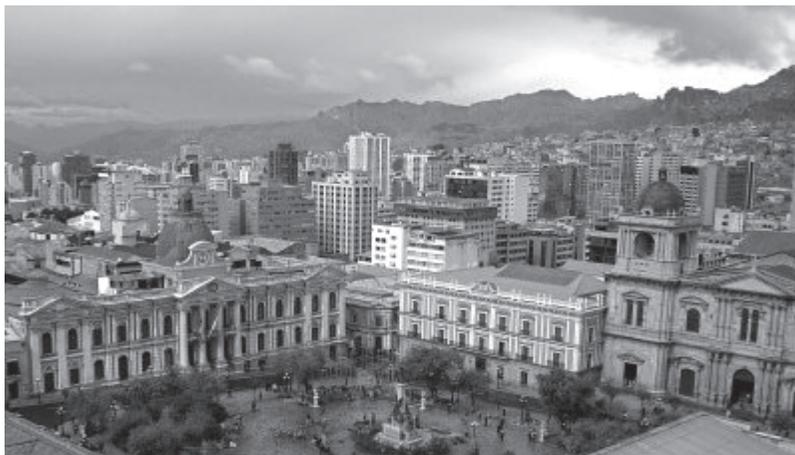
Figura 10: Paisaje actual del centro de La Paz

Posteriormente, la época moderna acarrió el reemplazo de edificios antiguos por otros contemporáneos, en detrimento de la riqueza patrimonial y pérdida considerable de la compensación que se debía mantener entre llenos y vacíos. En efecto, el crecimiento de la ciudad que sobrevino con el aumento de población y diversificación de actividades, se dio con una mayor capacidad de acogimiento proveniente del cambio en la altura de las edificaciones y la inadecuada ocupación de superficies. Este fenómeno es el que causó mayor cambio entre el paisaje urbano colonial y republicano y el paisaje actual, en el sentido de manzanas compactas (Figuras 10, 11 y 12).

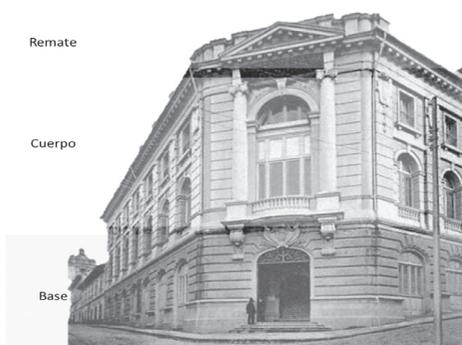
Figura 14: Composición morfológica

La base formal de las fachadas de los edificios patrimoniales, de la época republicana y de principios de siglo XX, expone coincidencias en parámetros y elementos de composición como la distribución de niveles horizontales, que parten del basamento, continúan con el cuerpo o los cuerpos y rematan en un parapeto y tejado francés. Estos niveles siguen una proporción racional entre ellos, respetando la línea horizontal que aporta a la visual de conjunto (Figura 14). A esta organización por niveles de la fachada se insertan los vanos de manera simétrica en función a un eje vertical, para luego seguir una secuencia repetitiva. El tamaño de los vanos se ajusta o escala según las alturas del basamento y los cuerpos (Figura 15). Asimismo, el eje vertical nace en la portada o ingreso principal, dando mayor jerarquía a la fachada.

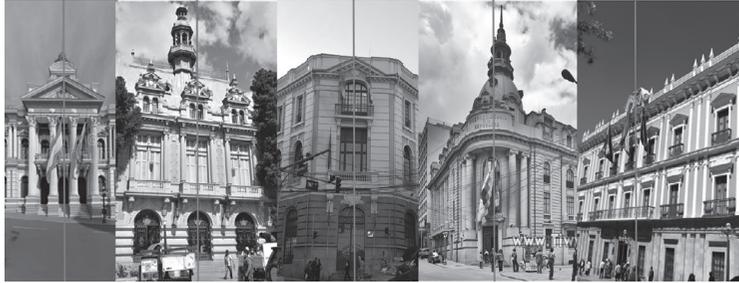
Figura 16: Portadas de ingreso a equipamiento

En la foto que se expone inmediatamente (Figura 16) se puede observar que los edificios administrativos, que pertenecen a la época republicana e inicios del siglo XX, entre estilos academicista e historicista, tienen simetría en torno al ingreso principal, con una distribución por niveles que mantiene una secuencia repetitiva en los vanos.

Las edificaciones destinadas a funciones públicas resaltan actualmente por sus cualidades decorativas, por ser más elaboradas y ornamentadas (Figura 16). Muchas viviendas, especialmente las más cercanas a la plaza central, buscaron estar al día con la decoración usando pilastras, columnas o molduras que se utilizan para flanquear vanos y mostrar los cuerpos.

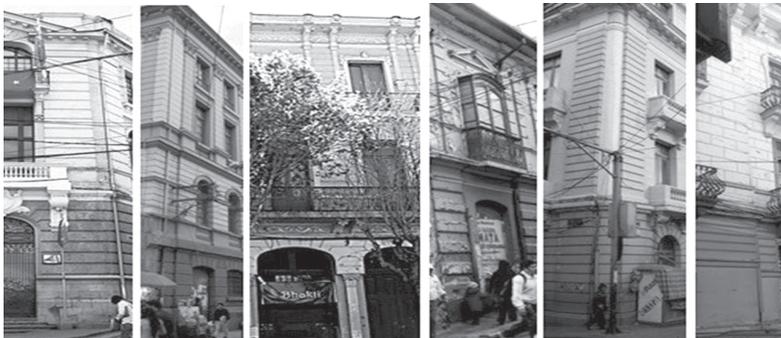
Figura 17: Detalles de basamentos y muros

A principios del siglo XX, durante la construcción de equipamientos administrativos en los estilos academicista e historicista, predominó una técnica específica para el acabado de los basamentos y muros, conocida como almohadillado o avitolado (Costa, 2004). En las edificaciones de mayor relevancia, este acabado se realizaba en piedra, generando una apariencia robusta y elegante. En construcciones más sencillas, se simula este acabado mediante el uso de cal, imitando el aspecto del material pétreo (Figura 17).

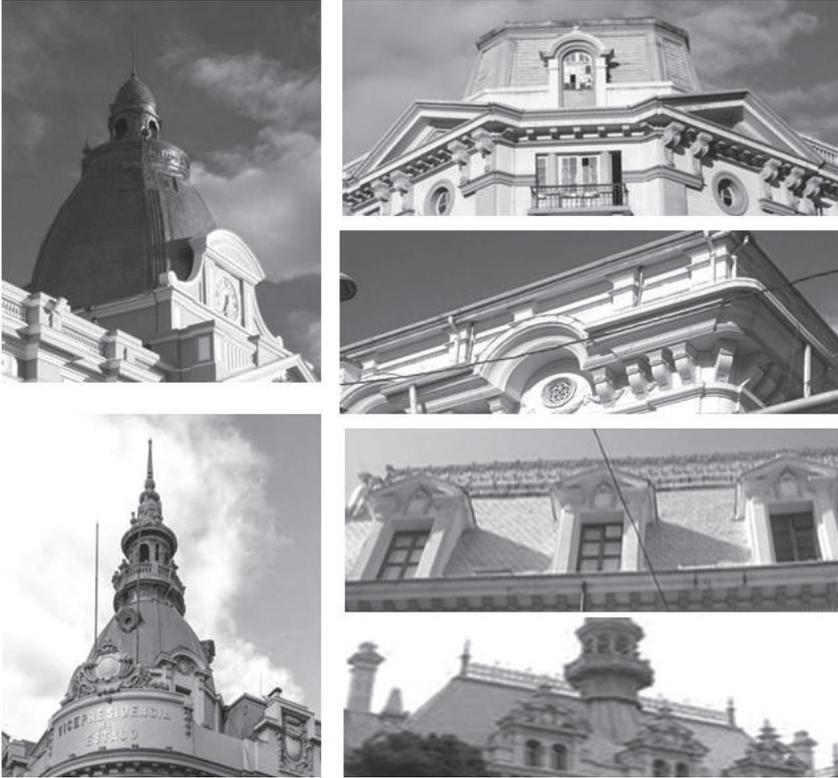
Figura 18: Detalle de parapetos, cornisas y frontoncillos

Los parapetos de los edificios republicanos combinan con armonía molduras, balaustras, cornisas y canchillos (Figura 18).

Los frontones triangulares, en diversos tamaños, son de una tipología decorativa utilizada en ventanas, puertas, balcones y portadas. Estos elementos arquitectónicos rematan y enmarcan estas aperturas, añadiendo un toque distintivo (Figura 18).

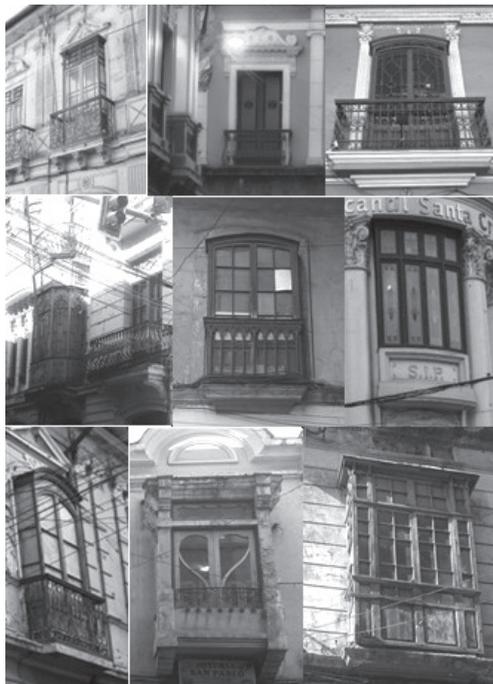
Figura 19: Detalle de balcones y enfarolados

Tanto en la época colonial como en la republicana se adoptó el balcón o balconcillo como composición de los vanos en las fachadas. En la Colonia destacan las esquinas con hermosos tallados de madera o relieves de piedra que conformaban el balcón

corrido (Figura 19). Y en la República, la particularidad del estilo en La Paz, en comparación con otras ciudades de Bolivia, es el combinado de balcón y farol o enfarolado (Orosco, 2002).

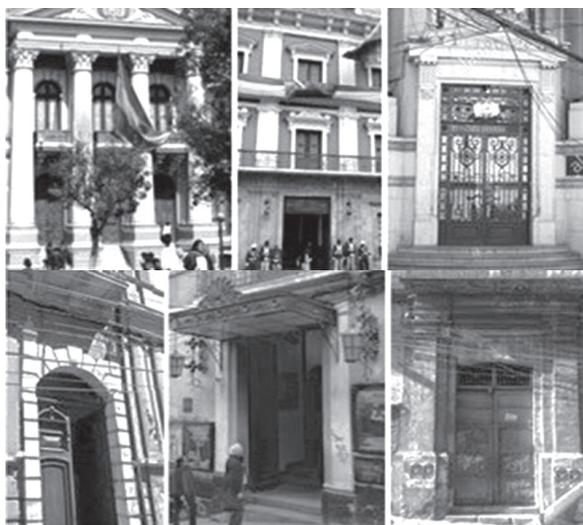
Figura 20: Portadas republicanas

Todas las portadas coinciden en el tratamiento ornamental del material, principalmente piedra, y la puerta, que expone trabajos artísticos en madera o fierro fundido. Las residencias republicanas simulan en escayola el mismo tratamiento de conformar una portada a través del enmarque del vano con pilastras, molduras y/o cornisas. Cuando las portadas son sencillas, se resaltan con elementos añadidos como faroletas, pergolados o marquesinas que protegen del sol y la lluvia (Figura 20).

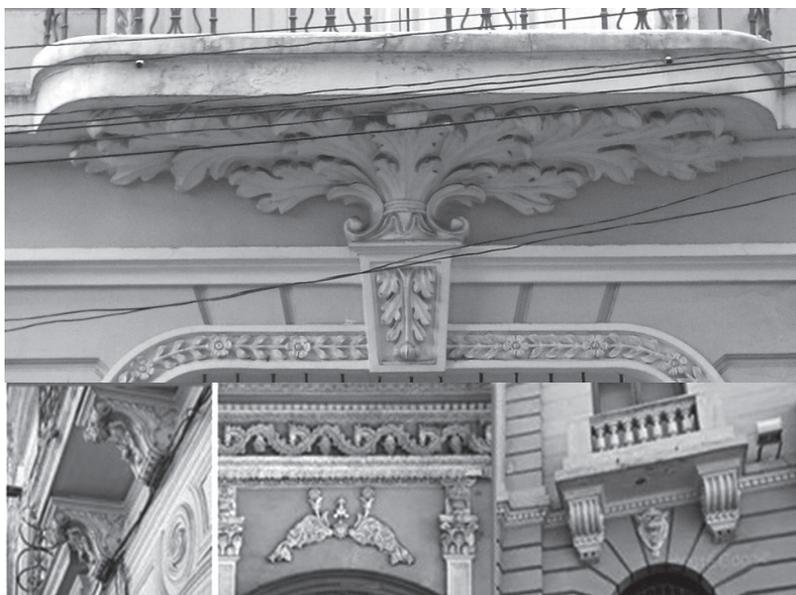
Figura 21: Ejemplos de molduras en escayola y piedra

Los elementos compositivos y decorativos más relevantes en el casco histórico paceño muestran dos situaciones económicas distintas; por un lado, los materiales caros, que eran de difícil acceso o elaboración, como la piedra labrada, la madera tallada y el hierro fundido; y por otro, los menos caros, como las molduras en yeso o cal (Figura 21).

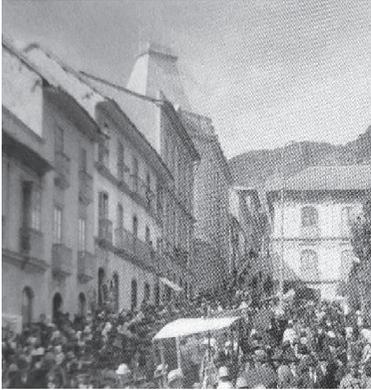
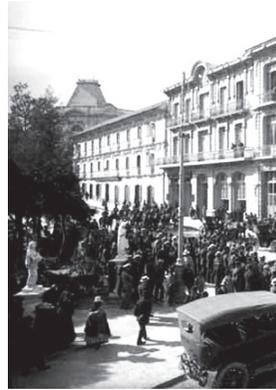
Figura 22: Remate de la mansarda original **Figura 23: Remate de la mansarda original**

Tras el análisis compositivo realizado, se puede decir que La Marmolera tiene un estilo academicista que se inserta en el entorno con la composición de su fachada, generando visión armónica de conjunto con los demás. Este edificio debió resaltar por sus cualidades formales, a la par de sus vecinos administrativos, pero se vio disminuido en carácter y jerarquización al no haberse completado el remate original con el que fue concebido: la cúpula y el reloj. Durante un par de años este edificio tuvo una mansarda de remate, que eventualmente fue eliminada junto a las modificaciones que sufrió el ventanal flanqueado por columnetas jónicas, tal y como se aprecia en las fotos a continuación (Figuras 22, 23 y 24).

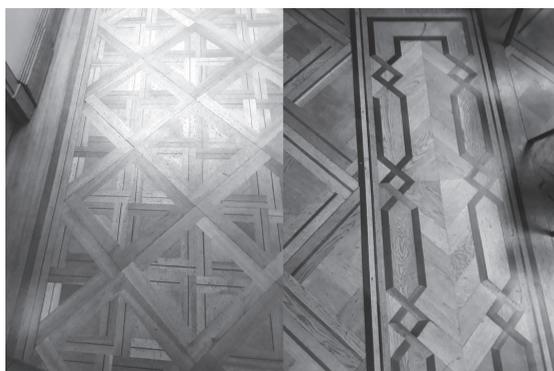
Figura 25: Pisos de madera en La Marmolera y el edificio administrativo

Comparados con sus equivalentes administrativos, estos monumentos tienen un laborioso trabajo de marquetería, donde se exhiben las habilidades manuales de la época (Figura 25). Algunos pisos se terminan en piedra, granito o mármol, y las balaustas tenían materiales costosos que se reservaban para los ambientes especiales (Figura 26). Otro componente importante es el tragaluz utilizado para la iluminación de interiores, que exhibe vitrales contruidos con estructura metálica y bastidor de acero (Figuras 27 y 28).

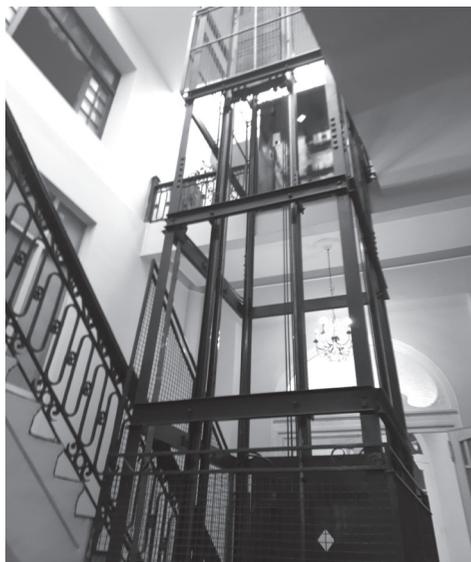
Figura 29: Ascensor con estructura metálica en La Marmolera

La Marmolera mantiene entre las escaleras de distribución un ascensor de la época, con estructura metálica vista (Figura 29). Este accesorio corresponde a la época

industrial, probablemente entre el siglo XIX y el XX, y se encuentra perfectamente operable. El actual archivo, en el mismo edificio, expone un interesante trabajo estructural y decorativo consistente en unas columnas de estilo corintio (Figura 30).
